OCENA STANU TECHNICZNEGO POJAZDU

Miejsce oględzin: Jaworzno

VIN	WVWZZZAUZGP*****
Marka	VOLKSWAGEN
Model	GOLF
Rok produkcji	2015
Pojemność silnika	1598 cm ³
Typ	Kombi
Rodzaj skrzyni biegów	Manualna 5-biegowa
Barwa lakieru	Czarna
Wskazanie drogomierza	205.612 KM
Moc [kW/KM]	77kW/105KM
Rodzaj paliwa	Diesel
Liczba drzwi	5
Data ostatniego badania technicznego	05.11.2021
Data ważności polisy OC	01.11.2022
Data pierwszej rejestracji	04.11.2015
Kraj pochodzenia	Polska
Data pierwszej rejestracji w Polsce	04.11.2015

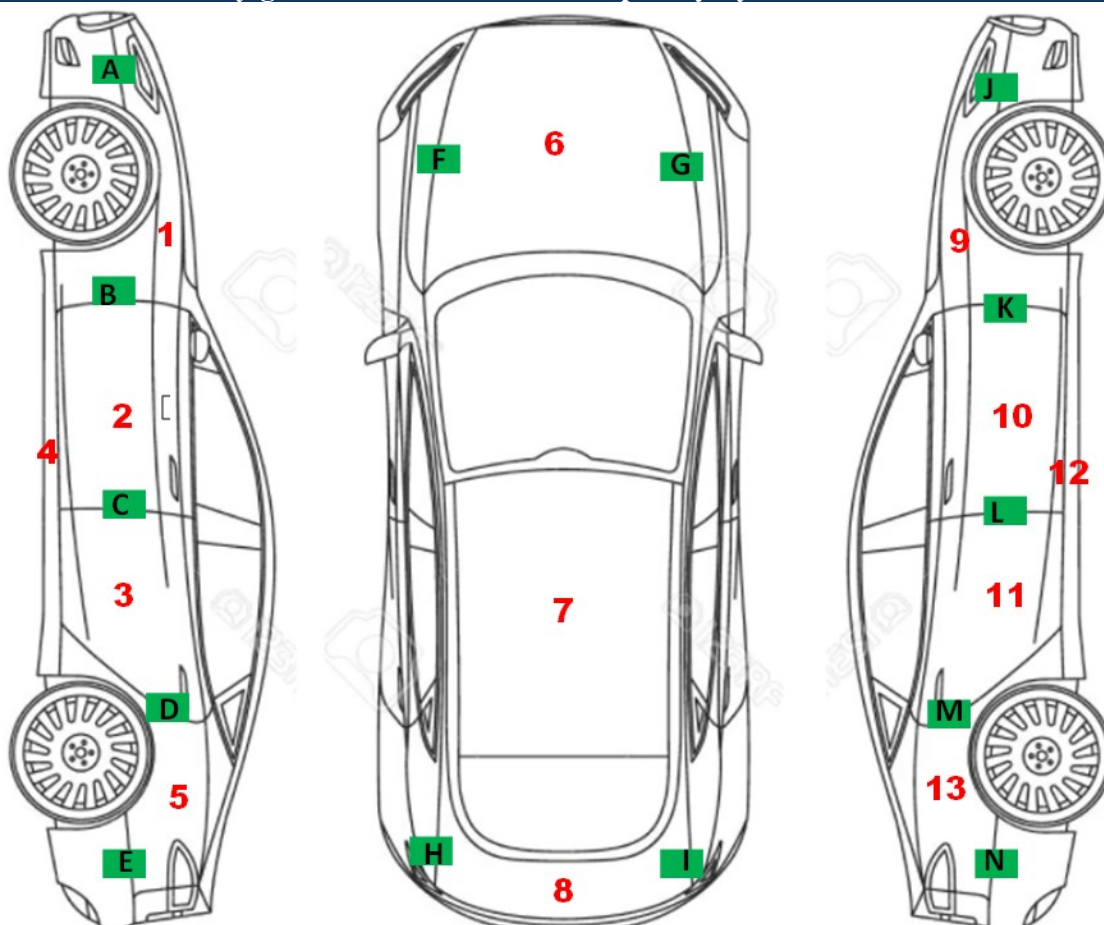
Pomiary grubości lakieru i szczelin pomiędzy elementami

Lp.	Grubość lakieru [μm]	
1 (błotnik przedni lewy)	120÷160	
2 (drzwi przednie lewe)	130÷160	
3 (drzwi tylne lewe)	90÷110	
4	słupek A	30÷50
	słupek B	40÷50
	słupek C	40÷50
	próg	30÷50
5 (błotnik tylny lewy)	90÷130	
6 (pokrywa silnika)	80÷100	
7 (dach)	80÷110	
8 (pokrywa bagażnika)	80÷110	
9 (błotnik przedni prawy)	90÷120	
10 (drzwi przednie prawe)	90÷110	
11 (drzwi tylne prawe)	80÷110	
12	słupek A	40÷50
	słupek B	40÷50
	słupek C	40÷50
	próg	30÷50
13 (błotnik tylny prawy)	90÷110

Lp.	Pomiar szczeliny [mm]
A (zderzak przedni)	3,4
B (błotnik przedni lewy)	3,6
C (drzwi przednie lewe)	3,5
D (drzwi tylne lewe)	3,5
E (zderzak tył)	3,5
F (pokrywa silnika)	3,4
G (pokrywa silnika)	3,4
H (pokrywa bagażnika)	3,5
I (pokrywa bagażnika)	3,6
J (zderzak przedni)	3,5
K (błotnik przedni prawy)	3,5
L (drzwi przednie prawe)	3,4
M (drzwi tylne prawe)	3,5
N (zderzak tył)	3,5

Samochód VW pokryty jest czarnym metalizowanym lakierem dwuwarstwowym. Karoseria wykonana jest z blachy ocynkowanej. Po przeprowadzeniu pomiarów grubości powłoki lakierniczej stwierdziłem, iż pojazd w przeszłości podlegał naprawie blacharsko-lakierniczej. W pojeździe został wymieniony zderzak oraz reflektor przedni lewy. Polakierowano błotnik przedni lewy oraz drzwi przednie lewe. Warstwa lakiernicza naprawianych elementów nie przekraczała 160 µm co wskazuje, iż elementy nie były naprawiane przy użyciu masy szpachlowej. Błotnik oraz drzwi do przeprowadzenia naprawy nie były demontowane (polakierowano je na pojeździe). Naprawa została przeprowadzona zgodnie z technologią producenta. Odcień oraz struktura lakieru nie odbiega od pozostałych elementów. Brak jakichkolwiek zacieków, zapyleń czy kraterów. Naocznie – brak możliwości wychycenia, iż elementy podlegały naprawie. Naprawa została rozliczona z polisy AC. Właściciel przedstawił zdjęcie szkody. Pozostałe elementy posiadają fabryczną powłokę lakierniczą. Nadwozie pojazdu posiada niewielkie uszkodzenia eksploatacyjne (udokumentowane na fotografiach). Drzwi tylne prawe posiadają „chałupniczą” zaprawkę lakierniczą. Właściciel przekazał, iż były zarysowane i wykonał zaprawkę we własnym zakresie. Korozja w tej okolicy nie występuje. Wszystkie elementy pojazdu spasowane prawidłowo. Samochód prezentuje się bardzo dobrze.

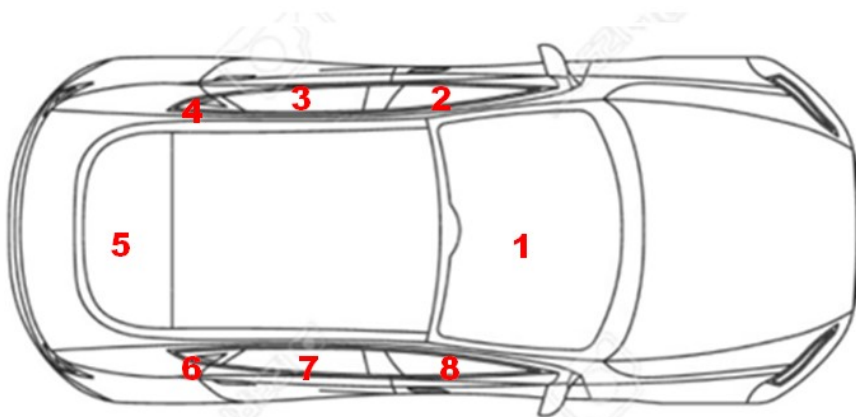
Producent	Data produkcji	Uszkodzenia
1	NordGlass	2017	brak
2	VW AGC AUTOMOTIVE	2015	brak
3	VW PILKINGTON	2015	brak
4	VW AGC AUTOMOTIVE	2015	brak
5	VW AGC AUTOMOTIVE	2015	brak
6	VW AGC AUTOMOTIVE	2015	brak
7	VW AGC AUTOMOTIVE	2015	brak
8	VW SAINT-GOBAIN	2015	brak

Podczas oględzin stwierdzono, iż pojazd posiada nieoryginalną szybę czołową (rocznik 2017). Obecny właściciel nie znał powodu wymiany szyby (najprawdopodobniej odprysk). Pozostałe szyby pojazdu są

fabryczne (razem z dodatkowymi szybami drzwi przednich i tylnych). Szyby nie posiadają uszkodzeń mechanicznych.
